# 場所打ち杭オールケーシング工法における 座屈事故について

建設技術展2024近畿配布資料

## 場所打ち杭鉄筋かごの座屈について

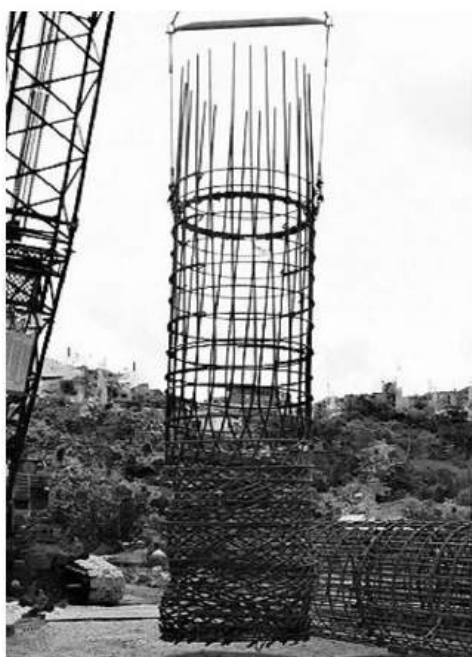
図-2 鉄筋かごの座屈事例①

**鉄筋かご座屈は施工ミスとされています。**

それ故に座屈の噂が拡散するだけで、再発事故の性質が強いにもかかわらず情報共有が全く進んでいません。

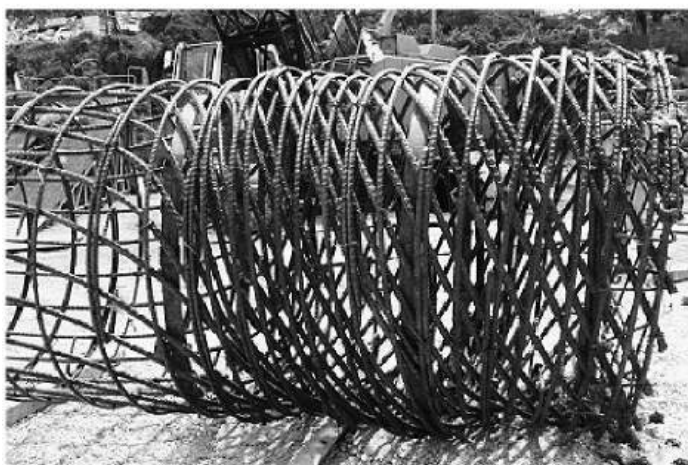
図-3 鉄筋かごの座屈事例②

左座屈写真の杭データ

杭径 $\phi$ 2000 杭長34m  
杭頭部D32 $\times$ 48本 $\rightarrow$ 24本 脚部D29 $\times$ 24本  
鉄筋重量10.9 t

この杭の鉄筋重量は約10.9 tですが、脚部主筋径と本数から、座屈の心配をする施工者はあまりいないと思います。

また、同比較で脚部主筋径はD22ですが、2ページ目の「令和元年度土木施工管理技術論文報告集」に掲載の座屈かご写真の脚部主筋は、脚部主筋径D29×24本です。

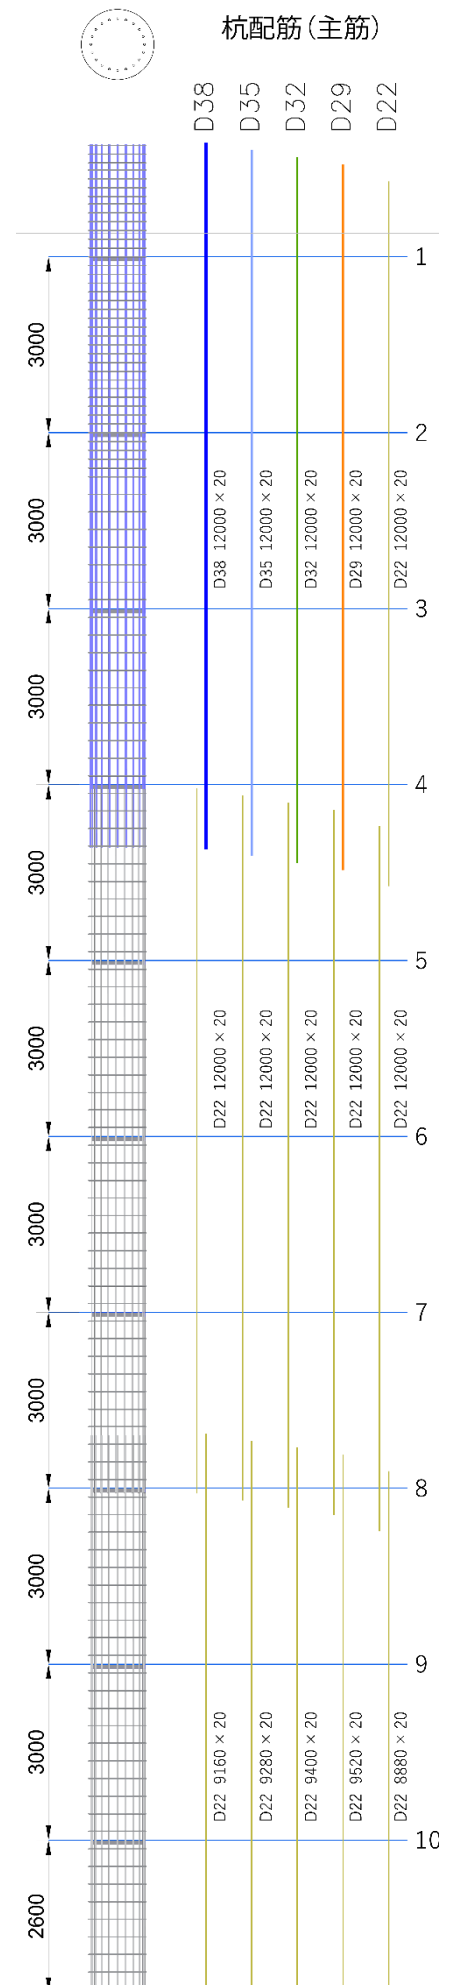
右配筋図は、杭径Φ1200 杭長30m の場所打ち杭を想定したものです。

杭頭主筋径は、左からD38/D35/D32/D29/D22で本数は20本

脚部主筋はD22×10本

杭頭主筋径D22×20本 脚部主筋径D22×10本 鉄筋重量3.24t 段落ちなし

杭頭主筋径D29×20本 脚部主筋径D22×10本 鉄筋重量3.71t 2段落ち

杭頭主筋径D32×20本 脚部主筋径D22×10本 鉄筋重量4.06t 3段落ち

実際は悪条件が複合的に重なるため100%ラインよりはるかに手前で座屈を起こします ▲

- ※ 上表D22（段落ちなし）においてNo.7とNo.8（21.4m）の間で座屈発生するが、実際にはもっと浅い部分で座屈すると思われる（傾斜・偏荷重・ケーシング揺動/全周回転・等の影響）
- ※ 単純比較をするためリング間隔を3mに統一したが、連結部鉄筋かご内側に配置できないことや鉄筋かご長その他による制限のために、実施工ではリング間隔に余裕がない中間部分が発生する
- ※ 近年は土木でも杭頭配筋では帯筋径D25や配置間隔@100、主筋径ではD41等がある

- 1.段落ちが多いほど座屈しやすい
- 2.段落ちがない場合でも起こり得る
- 3.杭長に比例して座屈危険度は増大する
- 4.必ずしも最深部で起こるとは限らない
- 5.杭長30m以内でも鉄筋座屈は起こり得る
- 6.実際はかご長に対して補強リングを配するため、中間部でも余裕のない箇所が生じる
- 7.完全な吊筋施工以外では座屈検討と対策が必要
- 8.完璧な施工だけで座屈は防げない（施工ミスではない）

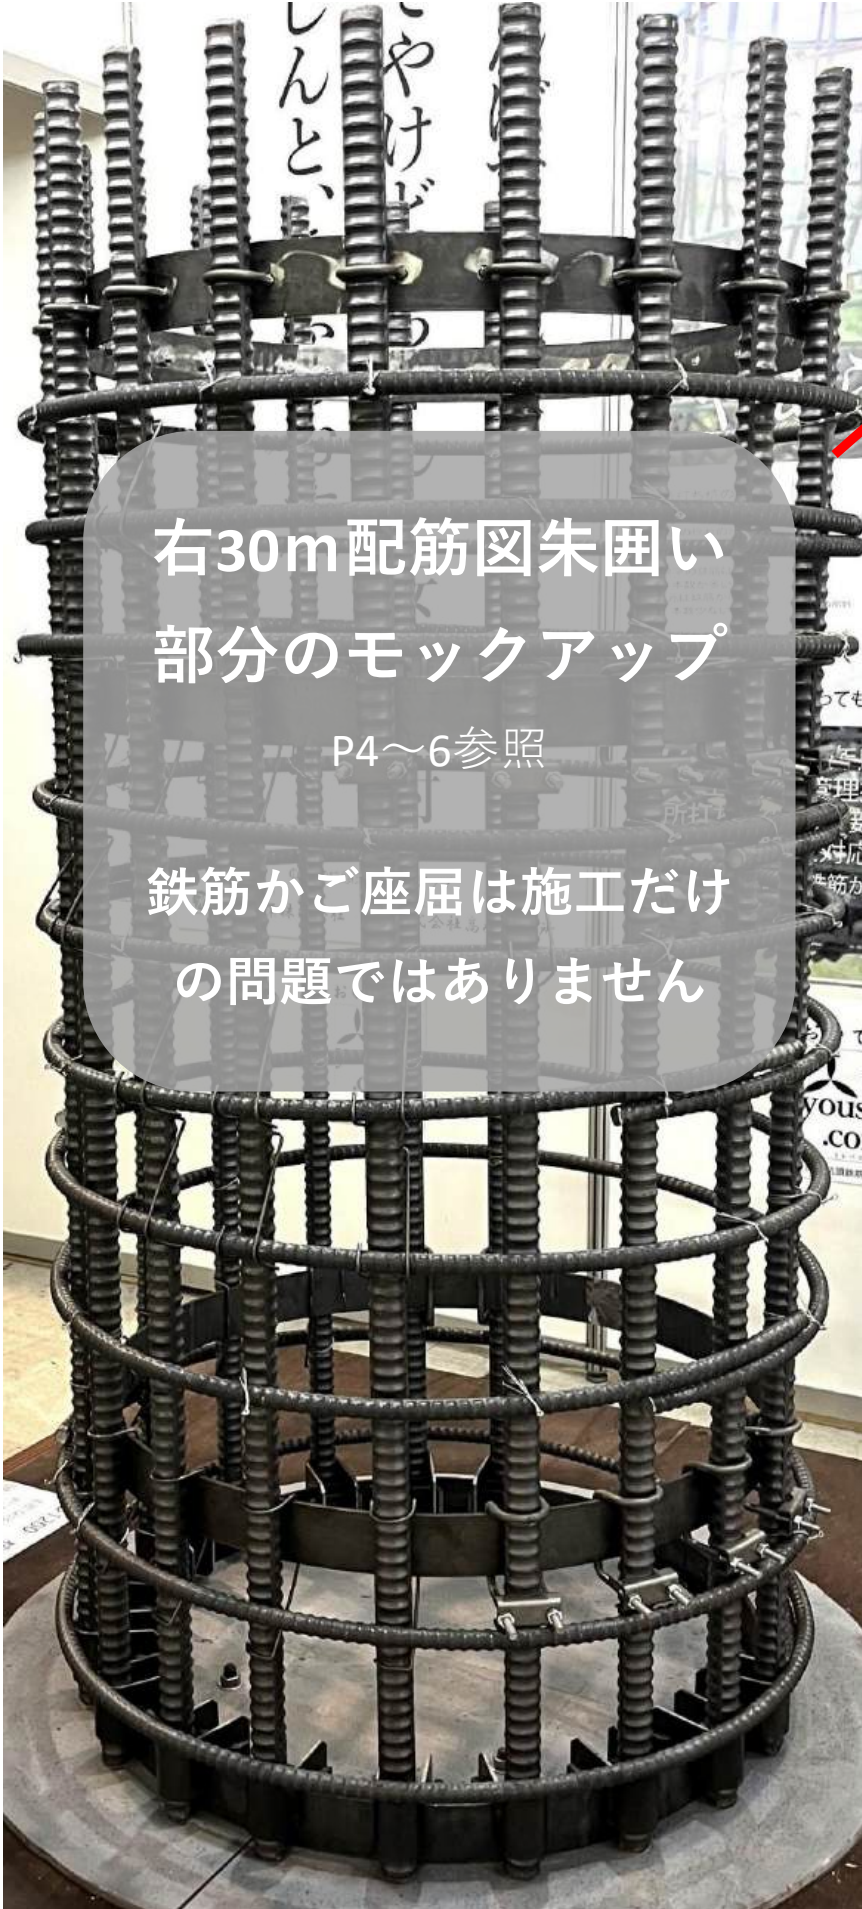
右30m配筋図朱囲い部分のモックアップ

鉄筋かご座屈は施工だけの問題ではありません

前ページのモックアップと30m杭配筋図は、「座屈は起こっているのか?」「座屈は施工ミス」という業界の極めて不思議な常識を覆す目的で対比して理解いただくことを目的としています。年々杭頭筋は太径/過密化し、杭長は60mを超えるものが珍しくなくなりました。

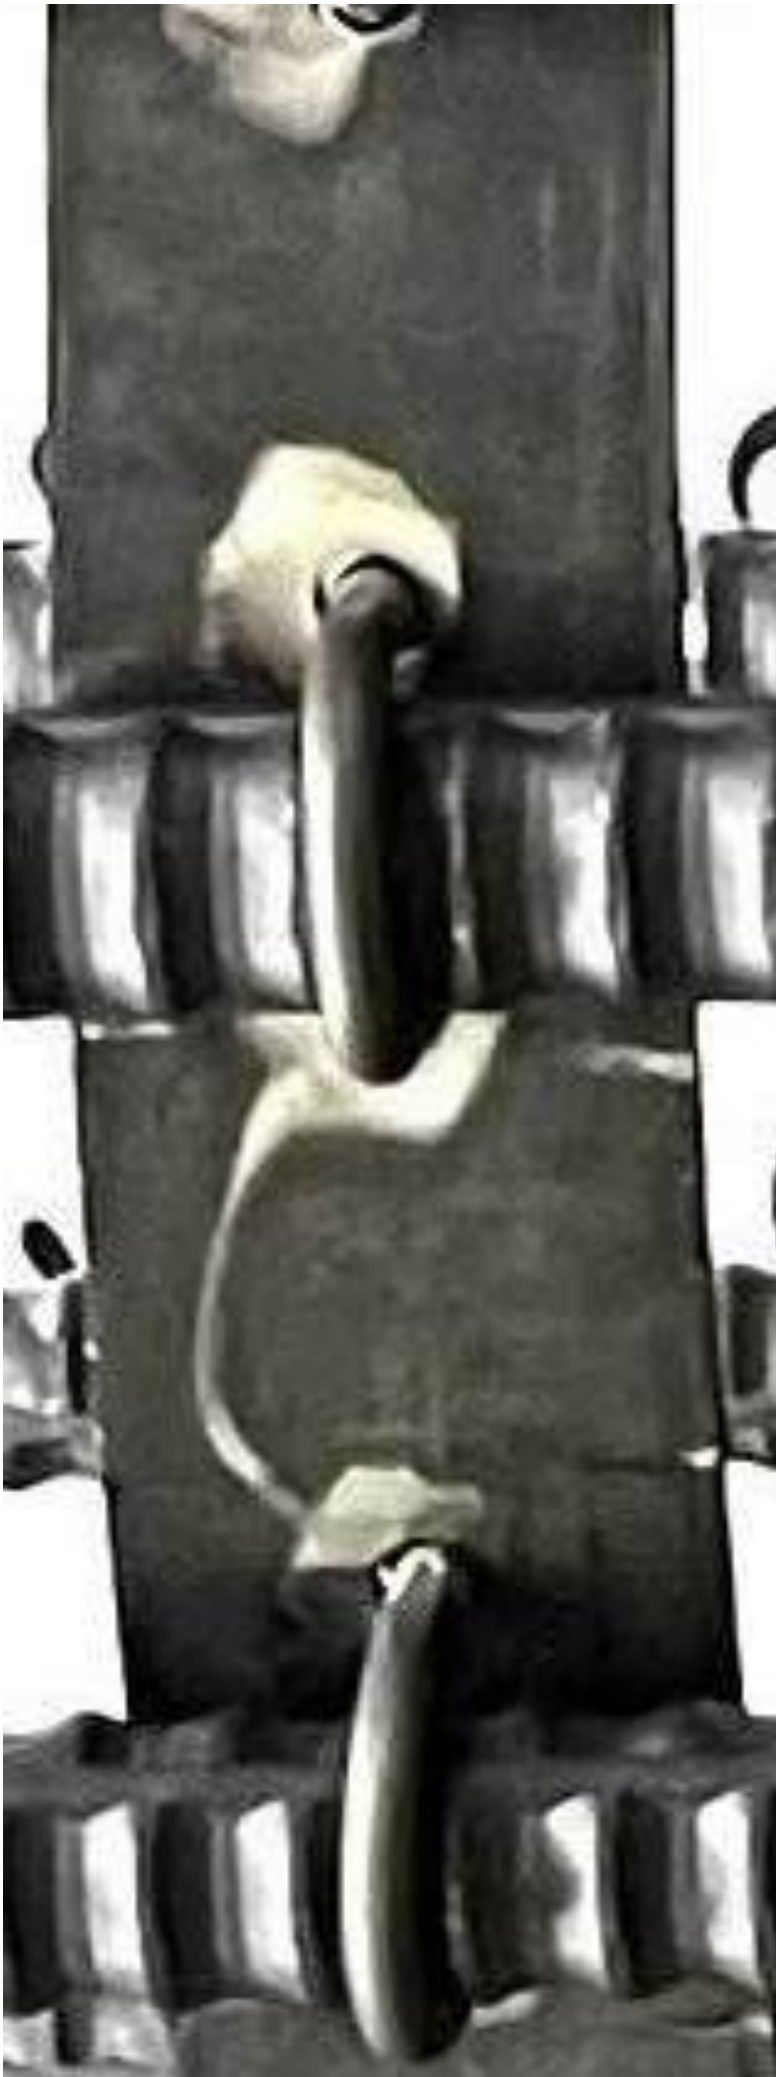
## モックアップ拡大写真

(鉄筋はD38ほぼ原寸)

異形筋の節は同じ高さに揃いませんので、Uボルトを締め付けると上下にずれます。また、金具よりも鉄筋が柔らかいため、荷重がかかると節が金具を削ります。

(左写真のUボルトは水平：鉄筋に対し直角になっていない事が確認できます)

このような状況は、Uボルトだけでなく、全ての金具や工法において同様に起こります。

そのため、金具の引張試験値はあまり役にたちません。(数値を頼るために却って危険な場合すらあります)

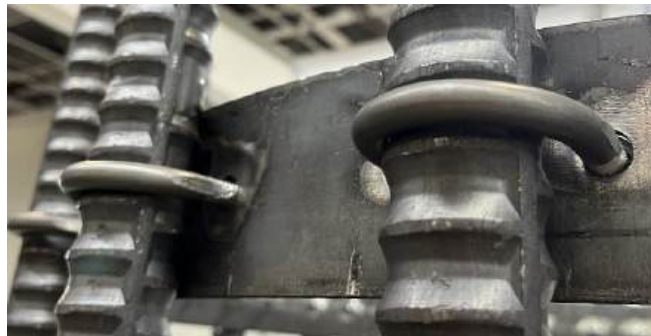
(上; 異形筋の節の高さは絶対に揃いません)

固定力の弱い金具固定では補強リングによる荷重分散が必須ですが、重量鉄筋では通常の帯筋間に収まらず、なんらかの対策(設計変更が必要なケースが多い)を必要とします。
